**Ermittlung einer Wöhlerkurve durch
experimentelle und theoretische Untersuchungen
für den Kerbfall:**

**„Mehrteilige, quer zur Krafrichtung durch
Stumpfnah verbundenen Bauteile“.
Am Beispiel „Lamellenstoß der Brücke Lochkov“**

-Diplomarbeit-

Hochschule Mittweida – University of Applied Science (FH)

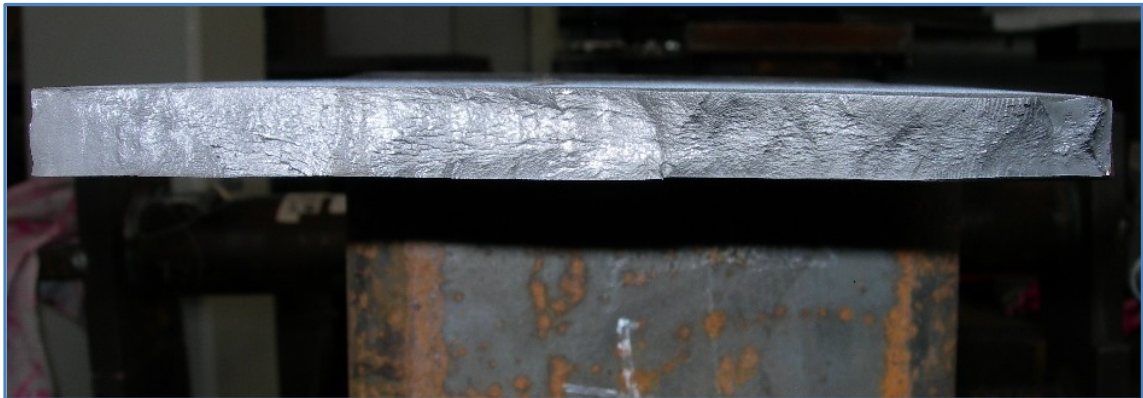
Abb. 49 G.Pk6, Bruchflächen; Quelle: Labor für Stahl- und Leichtbau

Ebenso konnten die ungewöhnlich Ergebnisse der Probekörper G.Pk.6 und G.Pk.9 nicht geklärt werden. Das Versagen dieser Versuchskörper startet wie bei allen anderen auch im Bereich H. Auch bei der Betrachtung der Bruchfläche (Abb. 52) sind keine Besonderheiten auffällig. Diese Proben wurden nach den Ermüdungsversuchen nach dem in Abb. 50 dargestellten Verfahren entnommen. Zum Vergleich dieser Probe wurden auch Proben aus G.Pk.8 und G.Pk.10 entnommen. Auch diese Proben weisen die gleiche Bruchstruktur auf. Die G.Pk9 wurde ebenfalls als Ausreißer bewertet.

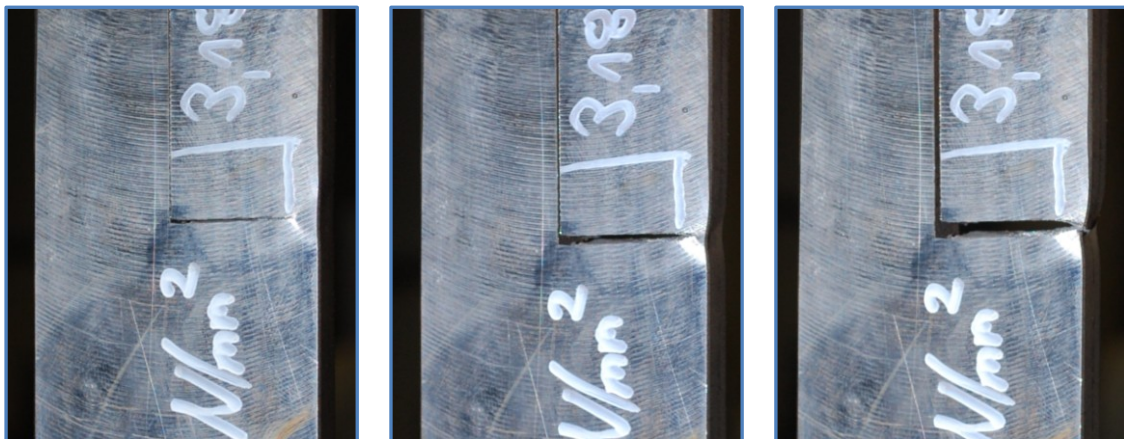
Abb. 68 Rissfortschritt, K.Pk 5

Der Versuch mit K.Pk4 wurde bei 2.000.000 Schwingspielen abgebrochen und dieser als Durchläufer eingeordnet. In der Abb. 68 ist das Risswachstum des K.Pk5 dokumentiert. Deutlich zu erkennen ist, dass das Ermüdungsversagen von der Stirnfugennaht ausgeht. In der Abb. 69 ist der Prüfkörperbruch dargestellt. Die Abb. 70 zeigt die Bruchflächen des K.Pk5

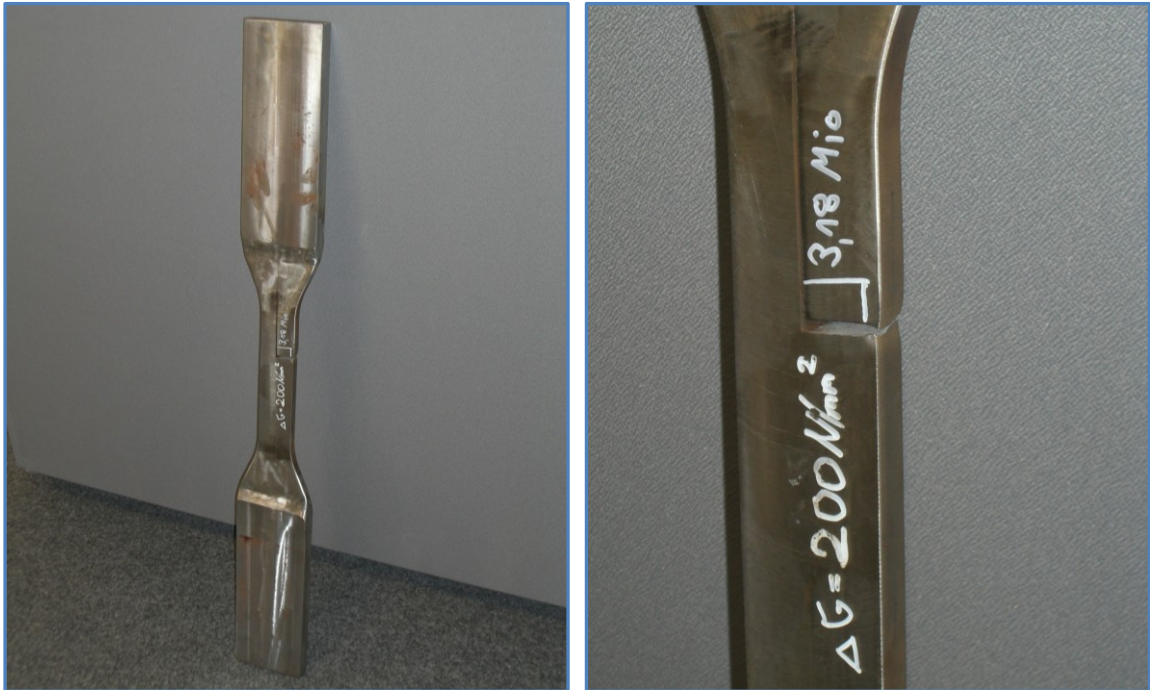
Abb. 69 Probekörper, K.Pk5 nach dem Versuch: Quelle: eigene Darstellung

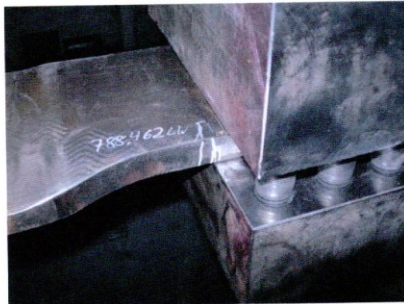
Abb. 7: Rissbeginn Einspannung Pk1

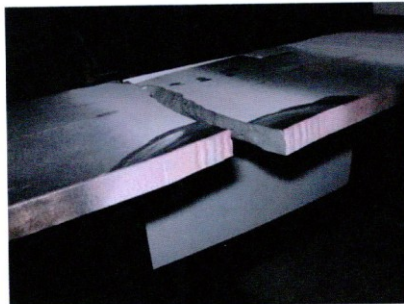
Abb. 9: Durchriss Pk 3a

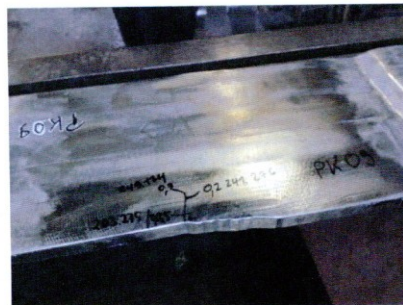
Abb. 10: Rissverlauf Pk9
